# Goo 鑑定

### U-Car Grading Report

# 自動車鑑定証

| 車款・型號<br>Make / Type | | 賓士/BENZ ML-Class ML320 | |

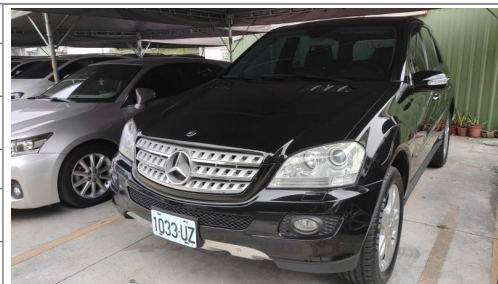
| 車輛狀態的細節 | | | | | | | | | |
|---|---|---|---|---|---|---|--|--|--|
| | 飛石刮傷 部分 | 飛石刮傷 部分 | | | | <b>&lt;車窗類的狀態&gt;</b><br>前檔玻璃 飛石刮傷 部分 | | | |
| | | | | | | 曾烤漆 有<br><br>曾烤漆 有 | | | |

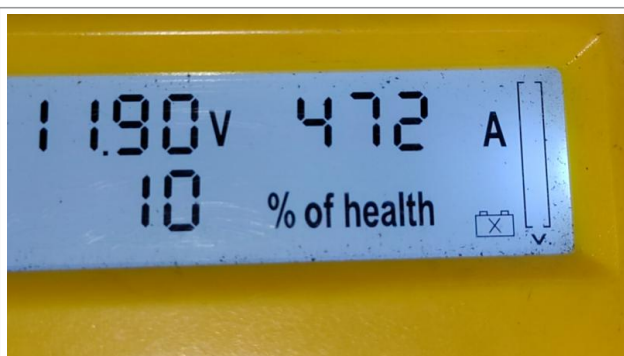
電瓶電壓

| 電瓶電壓<br>Battery voltage | | 11.9V | 冷氣溫度<br>Air temperature |
