### U-Car Grading Report

# 自動車鑑定証

| 鑑定証號<br>Inspection number | | C77623C1302 | | |
| 車款・型號<br>Make / Type | | 富豪/VOLVO XC60 2.0 | | |

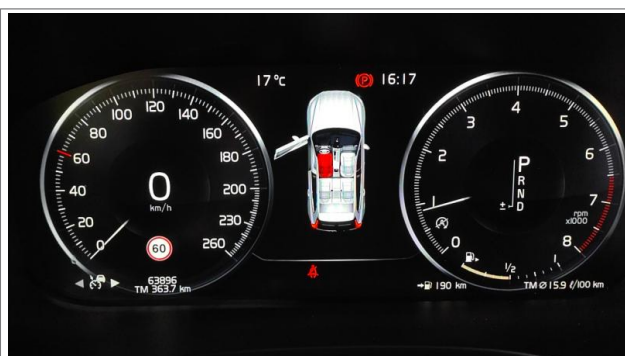
儀錶板

| 儀表里程數<br>Mileage | | 63,896km | (註：里程數為鑑定時儀表顯示數字) | |

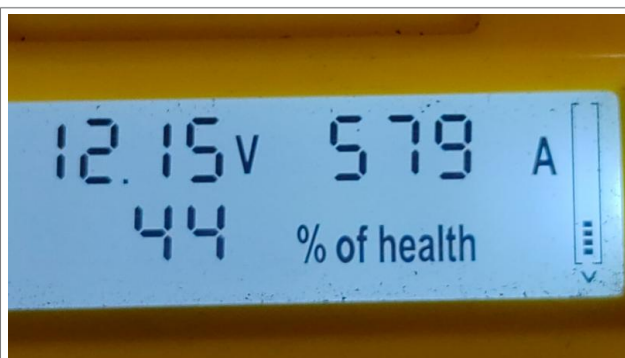
電瓶電壓

| 電瓶電壓<br>Battery voltage | | 12.1V | 冷氣溫度<br>Air temperature | 3度 |
