# Goo 鑑定

### U-Car Grading Report

| 鑑定証號<br>Inspection number | | C77723C2001 | |
| 車款・型號<br>Make / Type | | 三菱/MITSUBISHI Canter 堅達 3.0 | |

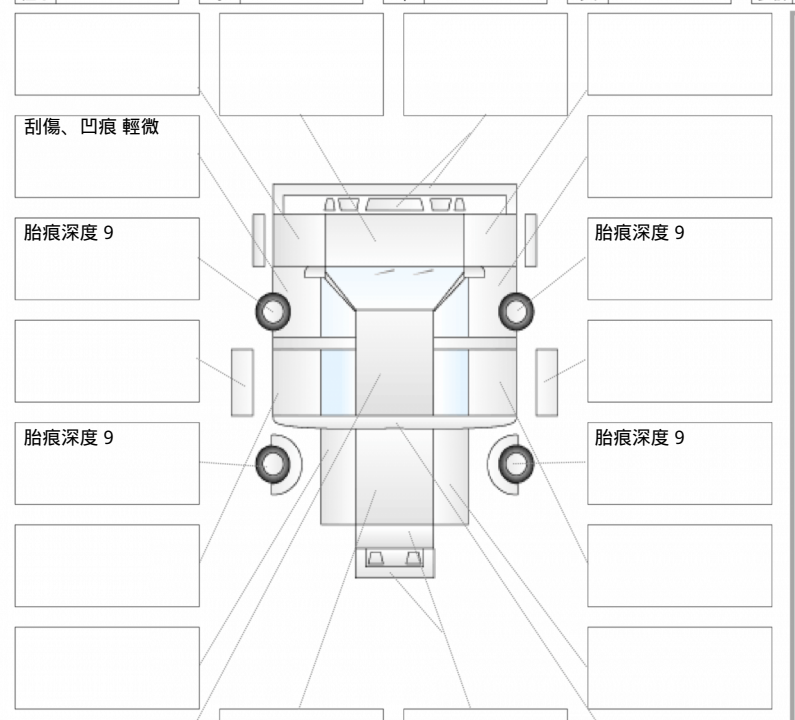
| 車輛狀態的細節 | | | | | | | | | | | | | |
|---|---|---|---|---|---|---|---|---|---|---|---|---|---|
| | | | | | | | | | | | | 刮傷、凹痕 輕微 | |
| | | | | | | | | | | | | 胎痕深度 9 | 胎痕深度 9 |

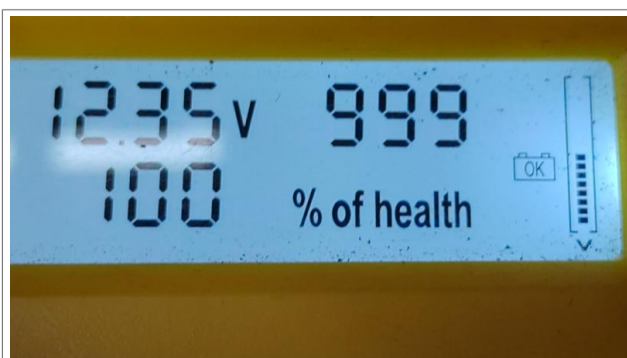
電瓶電壓

| 電瓶電壓<br>Battery voltage | | 12.3V | 冷氣溫度<br>Air temperature |
