### U-Car Grading Report

## 自動車鑑定証

| 鑑定証號<br>Inspection number | | C77423C2703 | | | |
| 車款・型號<br>Make / Type | | 寶馬/BMW X5 X5 xDrive | | | |

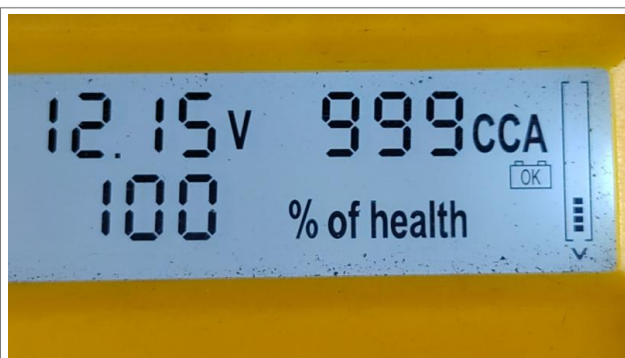
電瓶電壓

| 電瓶電壓<br>Battery voltage | | 12.1V | 冷氣溫度<br>Air temperature | 0度 | |
