### U-Car Grading Report

# 自動車鑑定証

| 鑑定証號<br>Inspection number | | C77423D1707 | | |
| 車款・型號<br>Make / Type | | 保時捷/PORSCHE Macan 馬肯 S | | |

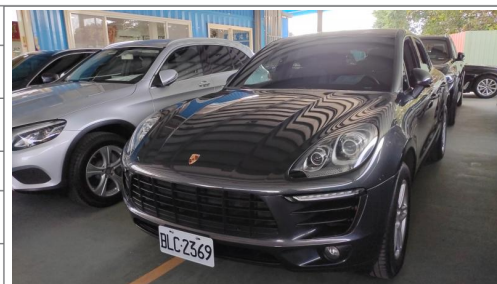
| 車輛狀態的細節 | | | | | | | |
|---|---|---|---|---|---|---|--|
| | 曾烤漆 有<br>飛石刮傷 部分 | 飛石刮傷 部分 | | | | <車窗類的狀態><br>前檔玻璃 飛石刮傷 部分 | |
| 胎痕深度 9 | | | 胎痕深度 9<br>磨損、小 | | | | |
| 曾烤漆 有 | | | 曾烤漆 有 | | | | |
| 曾烤漆 有 | | | 凹痕 輕微 | | | | |
| 胎痕深度 9 | | | 胎痕深度 9 | | | | |
| | | | 磨傷、傷痕 小 | | | | |
| | | | 龜裂、磨傷 小 | | | | |

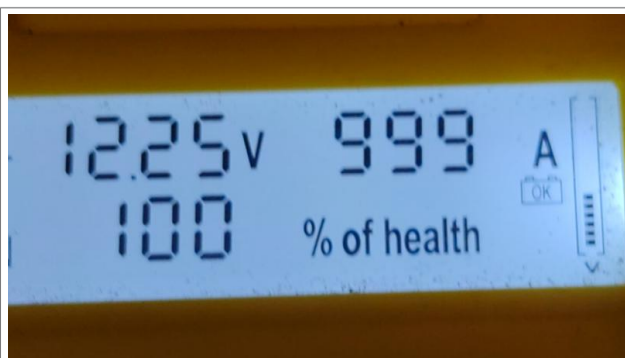
電瓶電壓

| 電瓶電壓<br>Battery voltage | | 12.2V | 冷氣溫度<br>Air temperature | 2度 |
