# GOO 鑑定

### U-Car Grading Report

## 自動車鑑定証

| 車款・型號<br>Make / Type | | 賓士/BENZ E-Class E250 | | |

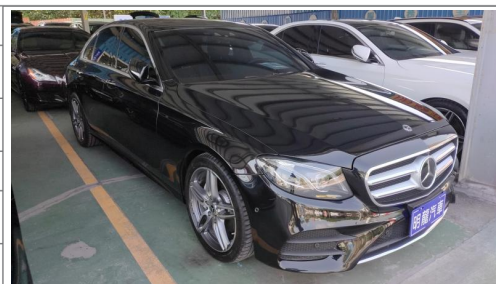
| 極小 | 小 | 中 | 大 | 少許 | 多數 |
|---|---|---|---|---|---|
| <div style="display: flex; justify-content: space-between;"> <div> <p>飛石刮傷 部分</p> </div> <div> <p>&lt;車窗類的狀態&gt;<br/>前擋玻璃 飛石刮傷 部分</p> </div> </div> | | | | | |
| 胎痕深度 5 | | | | 胎痕深度 5 | |
| 凹痕 輕微 部分 | | | | 刮傷、凹痕 輕微 | |
| 胎痕深度 9 | | | | 胎痕深度 9 | |
| 曾烤漆 有 | | | | 刮傷 輕微 部分 | |
| <div style="display: flex; justify-content: space-between;"> <div> </div> <div> <p>磨傷、傷痕 小</p> </div> </div> | | | | | |

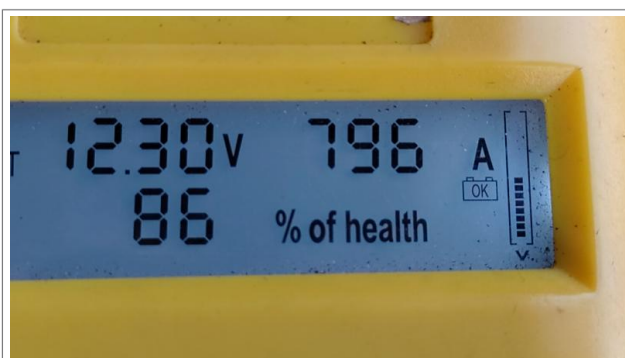
電瓶電壓

| 電瓶電壓<br>Battery voltage | | 12.3V | 冷氣溫度<br>Air temperature | -1度 |
