### U-Car Grading Report

## 自動車鑑定証

| 鑑定証號<br>Inspection number | | C77423D1703 | | |
| 車款・型號<br>Make / Type | | 寶馬/BMW 7 Series 730 | | |

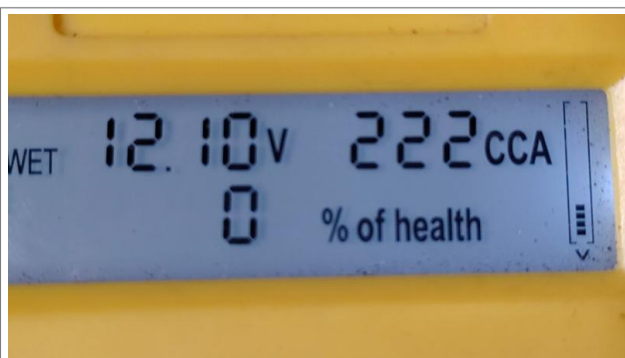
電瓶電壓

| 電瓶電壓<br>Battery voltage | | 12.1V | 冷氣溫度<br>Air temperature | 1度 |
