### U-Car Grading Report

# 自動車鑑定証

| 鑑定証號<br>Inspection number | | C77323D2401 | | |
| 車款・型號<br>Make / Type | | 寶馬/BMW X6 X6 xDrive | | |

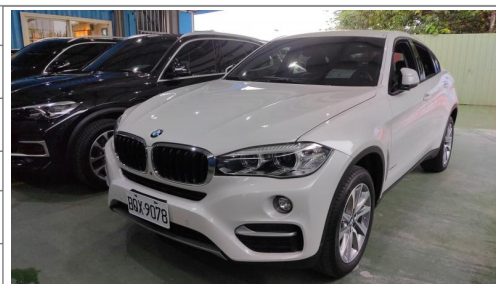
## 車輛狀態的細節

| 極小 | 不滿500日圓硬幣大小的程度 | 小 | 不滿卡片大小的程度 | 中 | 不滿A4尺寸的程度 | 大 | A4尺寸以上 | 少許 | 5~6個 | 多數 | 7個以上 |
|---|---|---|---|---|---|---|---|---|---|---|---|
| | | 飛石刮傷 部分 | | 飛石刮傷 部分 | | 刮傷 輕微 部分 | | <車窗類的狀態><br>前檔玻璃 飛石刮傷 部分 | | | |
| 胎痕深度 7<br>磨損、小 | | | | | | 胎痕深度 7<br>磨損、小 | | | | | |
| | | | | | | 凹痕 小 部分 | | | | | |
| 凹痕 輕微 | | | | | | 邊緣刮傷 有 | | | | | |
| 胎痕深度 5<br>磨損、小 | | | | | | 胎痕深度 5<br>磨損、小 | | | | | |
| 刮傷、凹痕 輕微<br>部分 | | | | | | 曾烤漆 有<br>凹痕 輕微 | | | | | |
| | | 曾烤漆 有 | | 刮傷、凹痕 輕微 | | | | | | | |
| | | | | | | 磨傷、傷痕 小 | | | | | |
| 龜裂、磨傷 小 | | | | | | | | | | | |

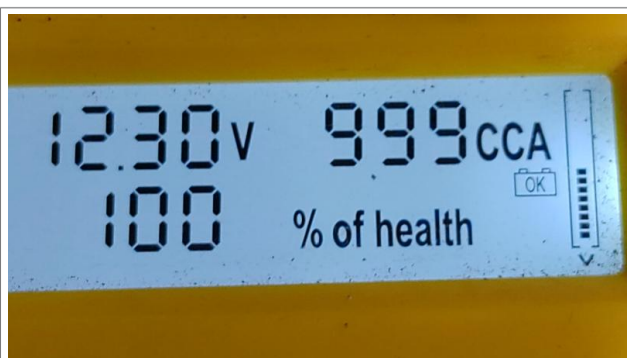
電瓶電壓

| 電瓶電壓<br>Battery voltage | | 12.3V | 冷氣溫度<br>Air temperature | -4度 |
