### U-Car Grading Report

# 自動車鑑定証

| 鑑定証號<br>Inspection number | | C77323D2402 | |
| 車款・型號<br>Make / Type | | 寶馬/BMW X7 XDRIVE | |

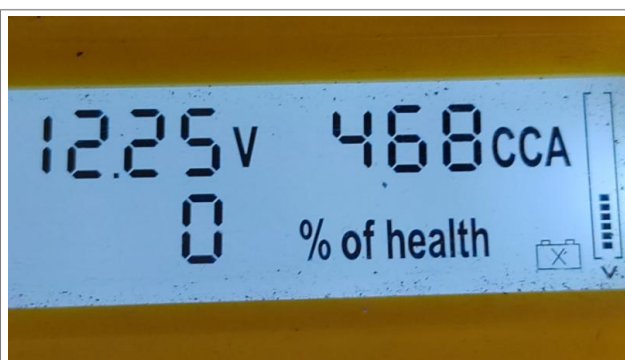
| 電瓶電壓<br>Battery voltage | | 12.2V | 冷氣溫度<br>Air temperature<br>3度 |

電瓶電壓

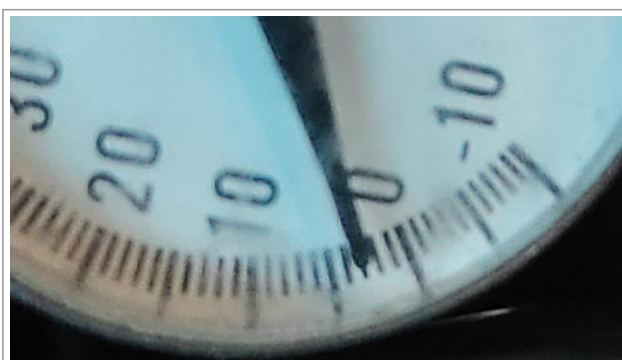
冷氣溫度
