# Goo 鑑定

### U-Car Grading Report

## 自動車鑑定証

| 車款・型號<br>Make / Type | | 賓士/BENZ GLC-Class 2.0 | |

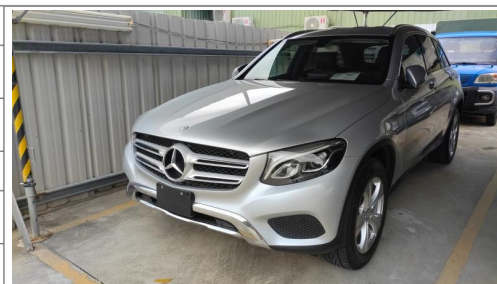
| 車輛狀態的細節 | | | | | | | |
|---|---|---|---|---|---|---|--|
| | 曾烤漆 有<br>飛石刮傷 部分 | | | | | <b>&lt;車窗類的狀態&gt;</b><br>前檔玻璃 飛石刮傷 部分<br><br><b>&lt;內裝特別記載事項&gt;</b><br>天篷 脫膠鬆弛 有 | |
| 胎痕深度 5 | | | | 胎痕深度 5 | | | |
| | | | | 曾烤漆 有<br>凹痕 輕微 部分 | | | |
| 胎痕深度 3 | | | | 胎痕深度 3 | | | |
| 凹痕 輕微 | | | | | | | |
| | | | | 磨傷、傷痕 小 | | | |

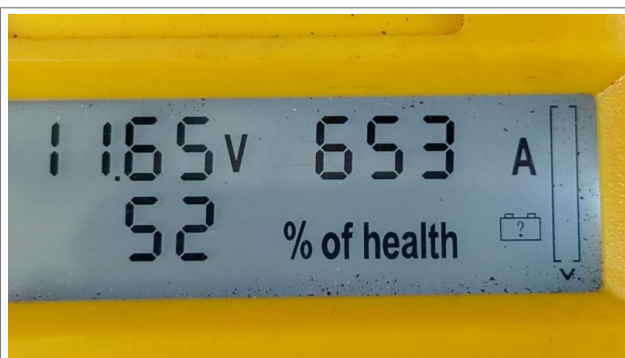
電瓶電壓

| 電瓶電壓<br>Battery voltage | | 11.6V | 冷氣溫度<br>Air temperature5度 |
