中古車第三方安全憑證

U-Car Grading Report

自動車鑑定証

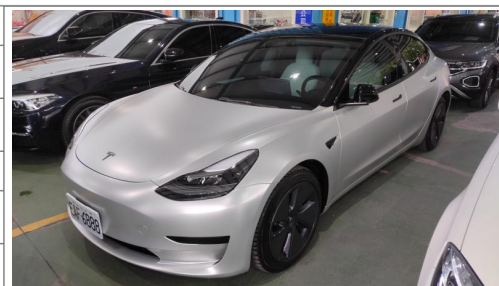
車輛狀態的細節

飛石刮傷 部分

胎痕深度 5

胎痕深度 3

刮傷 輕微

邊緣刮傷 有

<車窗類的狀態>
前擋玻璃 飛石刮傷 部分
