### U-Car Grading Report

# 自動車鑑定証

| 鑑定証號<br>Inspection number | | C77623E0802 | |
| 車款・型號<br>Make / Type | | 賓士/BENZ GLK-Class GLK300 | |

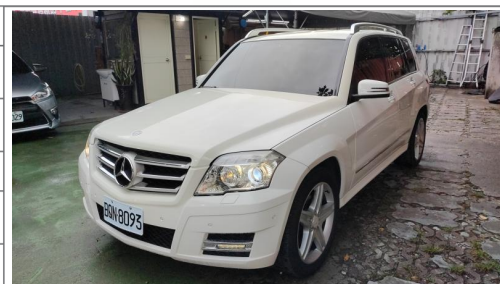
| <b>車體結構圖</b> | | ① 後底板&底橫樑<br>無<br>② 右/左後葉子板<br>無<br>③ 右/左側C(D)柱<br>無<br>④ 車頂/內支架<br>無<br>⑤ 右/左側戶定<br>無<br>⑥ 右/左後大樑<br>無<br>⑦ 右/左輪軸<br>無<br>⑧ 右/左側B柱<br>無<br>⑨ 防火牆<br>無<br>⑩ 後尾板<br>無<br>⑪ 右前大樑<br>無<br>⑫ 底盤/前底盤<br>無<br>⑬ 下水箱支架<br>無<br>⑭ 上水箱支架<br>無<br>⑮ 左前大樑<br>無<br>⑯ 避震器座<br>無<br>⑰ 右/左側A柱<br>無<br>⑱ 右/左側側樑<br>無<br>⑲ 右/左劍尾<br>無<br>⑳ 右/左前內龜板<br>無 | |

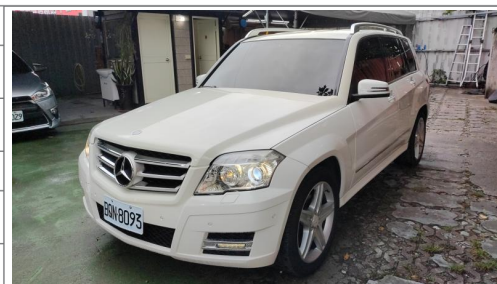
| 車輛狀態的細節 | | | | | | | |
|---|---|---|---|---|---|--|--|
| | 換新 有 | | 曾烤漆 有 | <內裝特別記載事項><br>天蓬 脫膠鬆弛 有 | | | |
| 胎痕深度 3 | | | 胎痕深度 3 | | | | |
| 曾烤漆 有 | | | 曾烤漆 有 | | | | |
| 曾烤漆 有<br>凹痕 輕微 | | | 邊緣刮傷 有 | | | | |
| | | | 磨傷、傷痕 小 | | | | |
| 龜裂、磨傷 小<br>彈性疲乏 有 | | | | | | | |

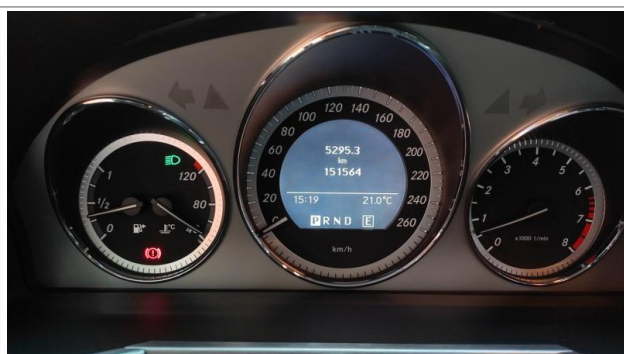
儀錶板

| 儀表里程數<br>Mileage | | 151,564km | (註：里程數為鑑定時儀表顯示數字) |

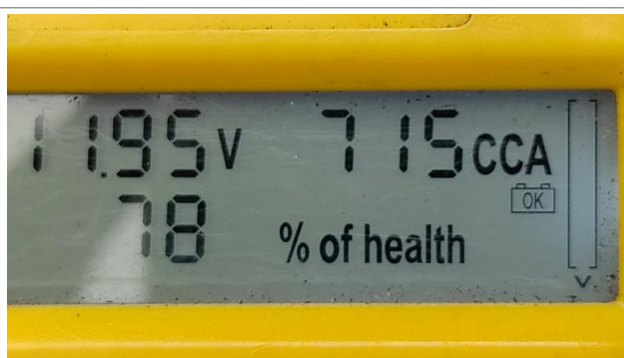
電瓶電壓

| 電瓶電壓<br>Battery voltage | | 11.9V | 冷氣溫度<br>Air temperature<br>-2度 |
