### U-Car Grading Report

## 自動車鑑定証

| 鑑定証號<br>Inspection number | | C77523E1503 | | |
| 車款・型號<br>Make / Type | | 賓士/BENZ EQC 400 | | |

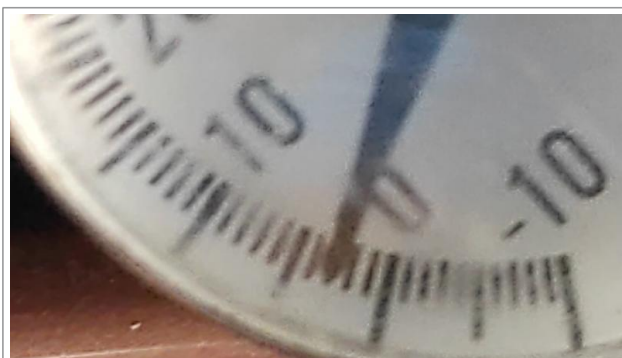
冷氣溫度

| 電瓶電壓<br>Battery voltage | | | 冷氣溫度<br>Air temperature | 3度 |
