# Goo 鑑定

### U-Car Grading Report

# 自動車鑑定証

| 車款・型號<br>Make / Type | | 賓士/BENZ GLE-Class GLE350 3.0 | |

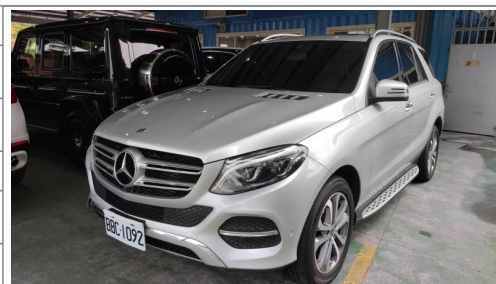
**車輛狀態的細節**

| 極小 | 不滿500日圓硬幣大小的程度 | 小 | 不滿卡片大小的程度 | 中 | 不滿A4尺寸的程度 | 大 | A4尺寸以上 | 少許 | 5~6個 | 多數 | 7個以上 |
|---|---|---|---|---|---|---|---|---|---|---|---|
| | | 曾烤漆 有<br>飛石刮傷 部分 | | | | 刮傷、凹痕 輕微<br>部分 | | <車窗類的狀態><br>前檔玻璃 飛石刮傷 部分 | | | |
| 胎痕深度 9 | | | | | | 胎痕深度 9 | | | | | |
| 曾烤漆 有 | | | | | | 凹痕 輕微 | | | | | |
| | | | | | | 曾烤漆 有<br>邊緣刮傷 有 | | | | | |
| | | | | | | 邊緣刮傷 有 | | | | | |
| | | | | | | 磨傷、傷痕 小 | | | | | |
| | | | | | | 龜裂、磨傷 小 | | | | | |

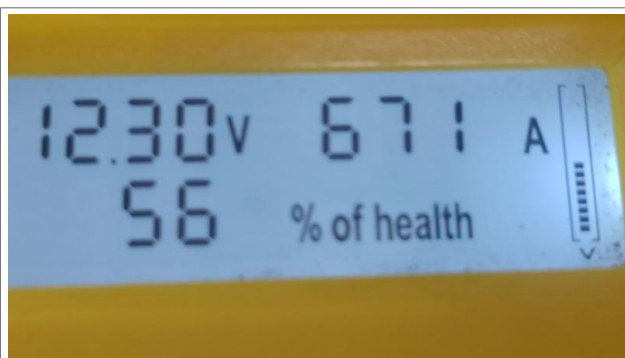
電瓶電壓

| 電瓶電壓<br>Battery voltage | | 12.3V | 冷氣溫度<br>Air temperature |
