# GOO 鑑定

### U-Car Grading Report

# 自動車鑑定証

| 鑑定証號<br>Inspection number | | C77723F2601 | |

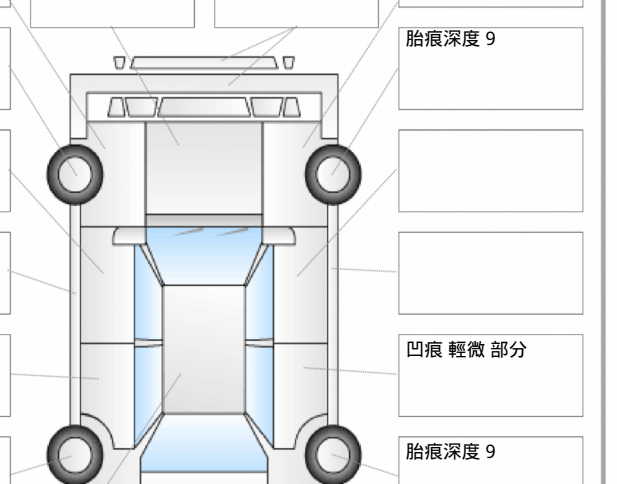
| <b>車輛狀態的細節</b> | | | | |
|---|---|---|---|--|
| 胎痕深度 9 | | | 胎痕深度 9 | |
| 刮傷 輕微 部分 | | | | |

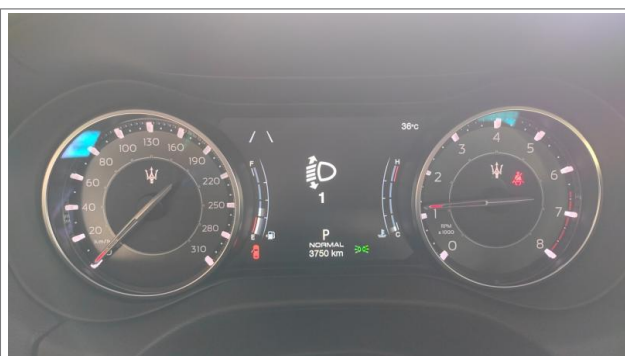
儀錶板

| 儀表里程數<br>Mileage | | 3,750km | ( 註：里程數為鑑定時儀表顯示數字 ) |

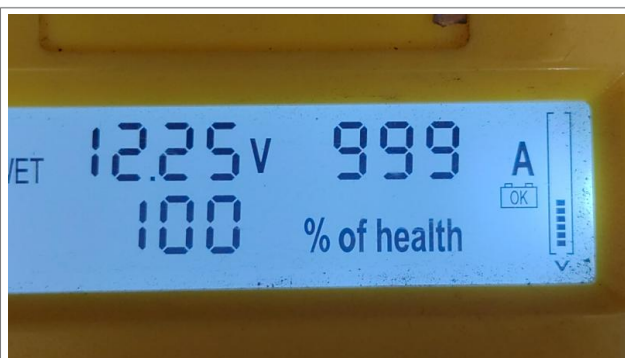
電瓶電壓

| 電瓶電壓<br>Battery voltage | | 12.2V | 冷氣溫度<br>Air temperature |
