# GOO 鑑定

U-Car Grading Report

## 自動車鑑定証

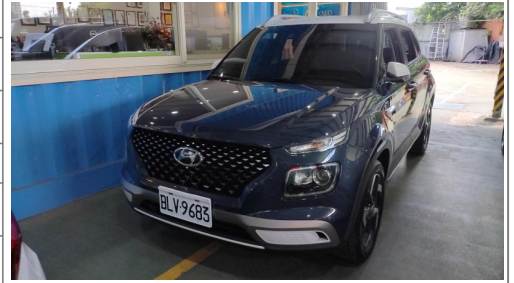
① 後底板&底橫樑 無	<b>車體結構圖</b> 	⑲ 右/左劍尾 無	⑱ 右/左前內飾板 無
② 右/左後葉子板 無		⑳ 右/左側剎車 無	⑳ 右/左側A柱 無
③ 右/左側C(D)柱 無			⑳ 避震器座 無
④ 車頂/內支架 無			⑮ 左前大樑 無
⑤ 右/左側戶定 無			⑭ 上水箱支架 無
⑥ 右/左後大樑 無		⑦ 右/左輪軸 無	⑪ 右前大樑 無
	⑧ 右/左側B柱 無	⑫ 底盤/前底盤 無	
	⑨ 防火牆 無		
	⑩ 後尾板 無

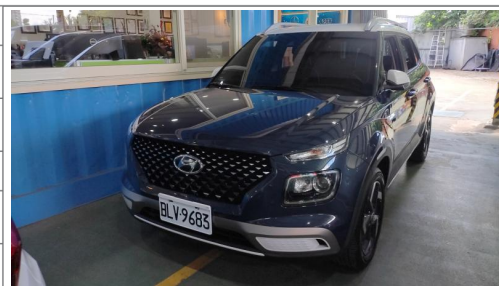
車輛狀態的細節							
極小	小	中	大	少許	多數		
不滿500日圓硬幣大小的程度	不滿卡片大小的程度	不滿A4尺寸的程度	A4尺寸以上	5~6個	7個以上		
胎痕深度 9				胎痕深度 9			
曾烤漆 有							
曾烤漆 有 凹痕 輕微							
胎痕深度 9				胎痕深度 9			
				刮傷 輕微 部分
