# GOO 鑑定

### U-Car Grading Report

## 自動車鑑定証

| 車款・型號<br>Make / Type | | 保時捷/PORSCHE Macan 馬肯 2.0 | | |

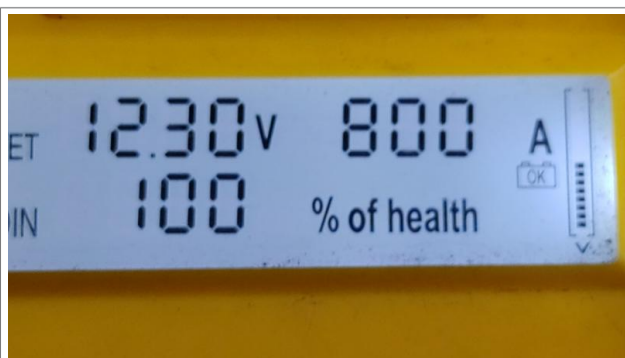
| 電瓶電壓<br>Battery voltage | | 12.3V | 冷氣溫度<br>Air temperature | 2度 |

電瓶電壓

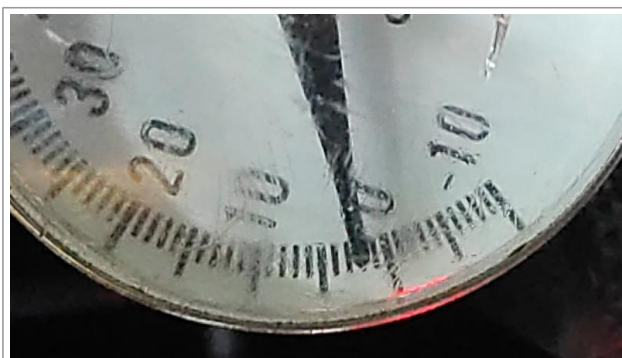
冷氣溫度
