# Goo 鑑定

### U-Car Grading Report

## 自動車鑑定証

| 車款・型號<br>Make / Type | | 寶馬/BMW 3 Series Gran Turismo GT 320 | | | |

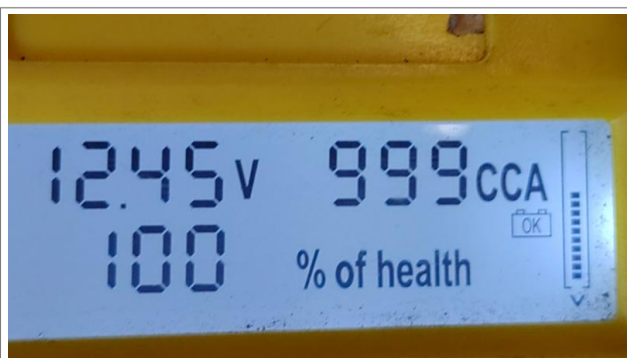
電瓶電壓

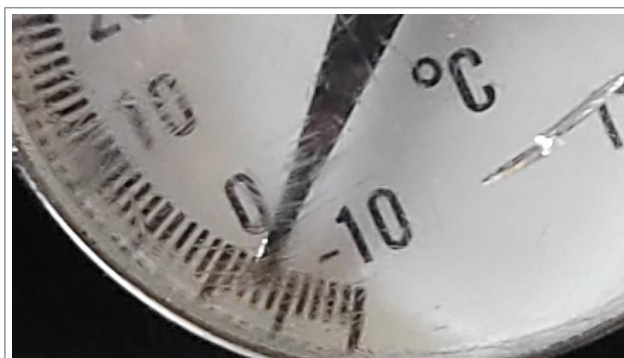
冷氣溫度
