# Goo 鑑定

### U-Car Grading Report

# 自動車鑑定証

| 車款・型號<br>Make / Type | | 凌志/LEXUS RX Series RX350 | | |

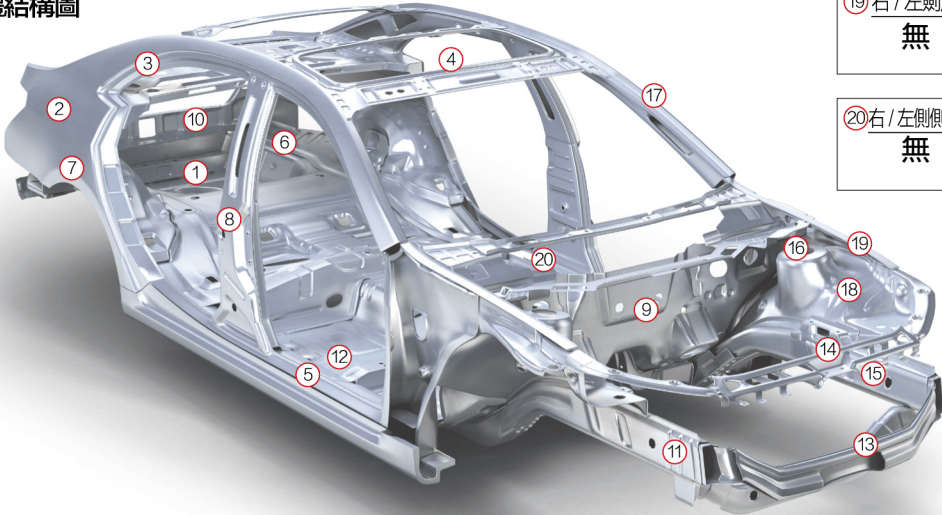
| 修復歷史<br>Body shell structure inspection | | 無 | 外觀钣件更換<br>Body & Stamping Parts | 無 |

| 車體結構圖 | | ① 後底板&底橫樑<br>無 | | ①⑨ 右 / 左劍尾<br>無 | | ①⑧ 右 / 左前內龜板<br>無 | | | |
| ② 右 / 左後葉子板<br>無 | | | | ②⑨ 右 / 左側側樑<br>無 | | ①⑦ 右 / 左側 A 柱<br>無 | | | |

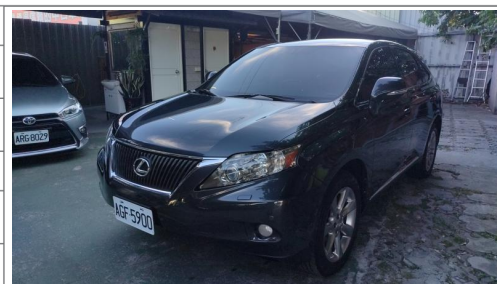
**車輛狀態的細節**

| 極小 | 不滿500日圓硬幣大小的程度 | 小 | 不滿卡片大小的程度 | 中 | 不滿A4尺寸的程度 | 大 | A4尺寸以上 | 少許 | 5~6個 | 多數 | 7個以上 |
|---|---|---|---|---|---|---|---|---|---|---|---|
| <div style="display: flex; justify-content: space-between;"> <div style="width: 45%;"> <p>胎痕深度 9</p> <p>胎痕深度 3</p> <p>龜裂、磨傷 小</p> </div> <div style="width: 45%;"> <p>胎痕深度 9</p> <p>胎痕深度 3</p> <p>磨傷、傷痕 小</p> <p>龜裂、磨傷 小</p> </div> </div> | | | | | | | | | | | |
| <div style="display: flex; justify-content: space-between;"> <div style="width: 45%;"> <p>特別記載事項</p> <p>全車曾烤漆</p> <p>內裝特別記載事項</p> <p>把手類 磨傷、傷痕 有</p> </div> <div style="width: 45%;"></div> </div> | | | | | | | | | | | |

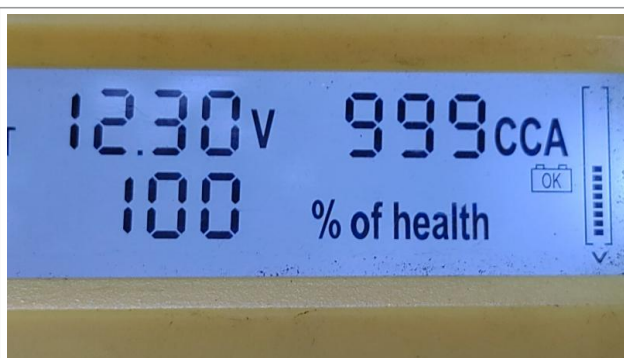
電瓶電壓

| 電瓶電壓<br>Battery voltage | | 12.3V | 冷氣溫度<br>Air temperature | 1度 |
