# GOO 鑑定

### U-Car Grading Report

## 自動車鑑定証

| 車款・型號<br>Make / Type | | 賓士/BENZ C-Class C180 | | |

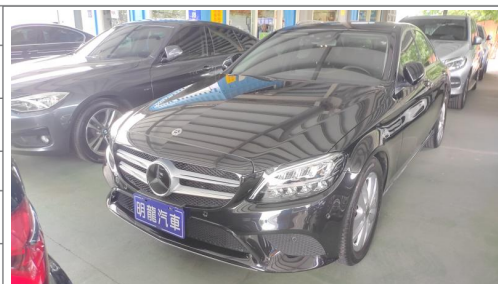
| 車輛狀態的細節 | | | | | | | |
|---|---|---|---|---|---|---|--|
| | 飛石刮傷 部分 | 刮傷 輕微 部分 | | | | <b>&lt;車窗類的狀態&gt;</b><br>前檔玻璃 飛石刮傷 部分 | |
| | | | | 凹痕 輕微 | | | |
| | | 刮傷 輕微 | | | | | |

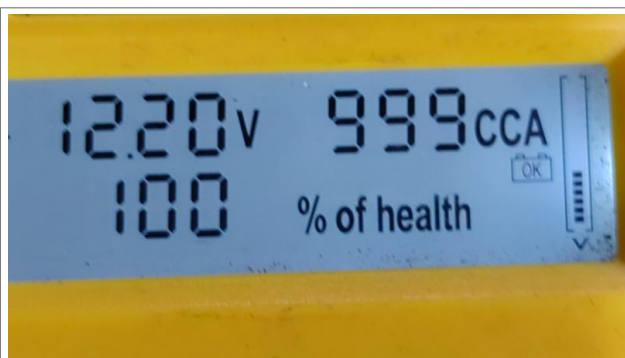
電瓶電壓

| 電瓶電壓<br>Battery voltage | | 12.2V | 冷氣溫度<br>Air temperature | -1度 |
