# GOO 鑑定

### U-Car Grading Report

## 自動車鑑定証

| 車款・型號<br>Make / Type | | BMW/寶馬 3 Series 318 | | |

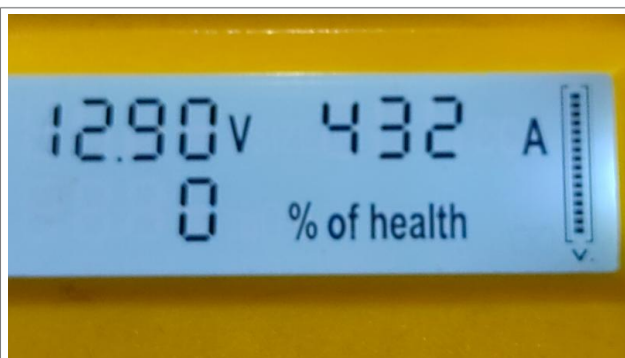
電瓶電壓

| 電瓶電壓<br>Battery voltage | | 12.9V | 冷氣溫度<br>Air temperature | -1度 |
