# Goo 鑑定

### U-Car Grading Report

# 自動車鑑定証

| 車款・型號<br>Make / Type | | HONDA/本田 Accord 雅歌 2.4 | |

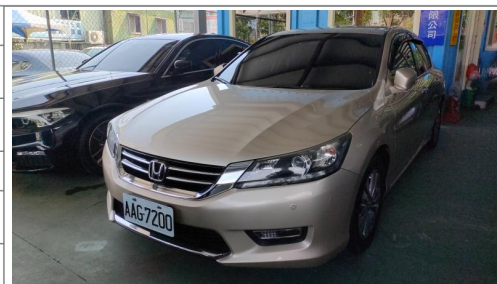
## 車輛狀態的細節

| 極小 | 不滿500日圓硬幣大小的程度 | 小 | 不滿卡片大小的程度 | 中 | 不滿A4尺寸的程度 | 大 | A4尺寸以上 | 少許 | 5~6個 | 多數 | 7個以上 |
|---|---|---|---|---|---|---|---|---|---|---|---|
| | | 飛石刮傷 部分 | | | | | | | | <特別記載事項><br>全車曾烤漆<br><br><車窗類的狀態><br>前檔玻璃 飛石刮傷 部分 | |
| 胎痕深度 3 | | | | | | 胎痕深度 3<br>磨損、小 | | | | | |
| 凹痕 中 | | | | | | | | | | | |
| 胎痕深度 1 | | | | | | 胎痕深度 1 | | | | | |
| | | 換新有 | | | | | | | | | |
| | | | | | | 磨傷、傷痕 小 | | | | | |
| 龜裂、磨傷 小 | | | | | | | | | | | |

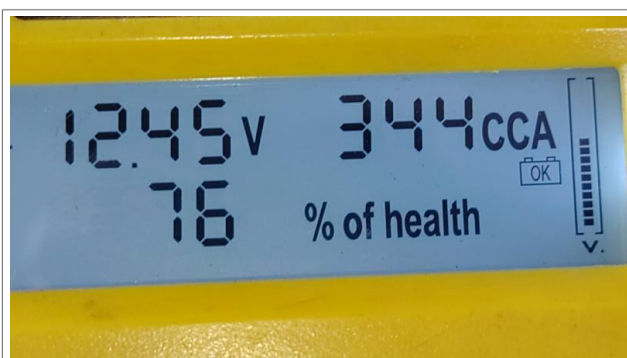
電瓶電壓

| 電瓶電壓<br>Battery voltage | | 12.4V | 冷氣溫度<br>Air temperature<br>7度 |
