## 第三方車輛鑑定報告書

## 高級車鑑定報告書

報告書序號: 1408235741

品牌/車型: 賓士 C300

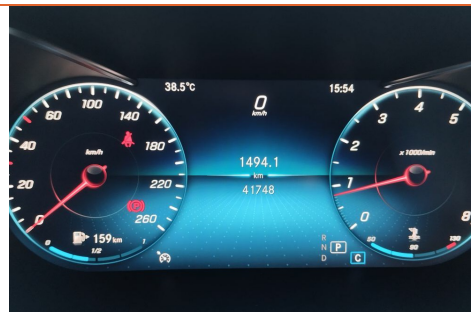
儀表板

儀表里程數: 41748 km

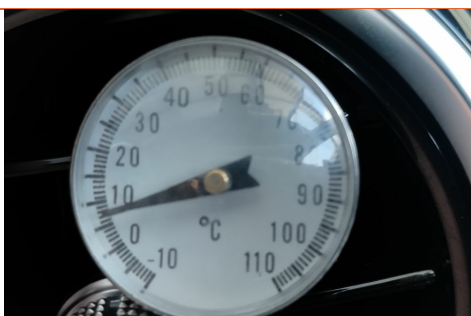
冷氣溫度

冷氣溫度: 7°C

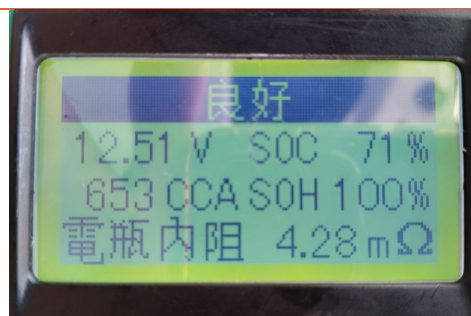
電瓶電壓

電瓶電壓: 12.5V
