## 第三方車輛鑑定報告書

報告書序號: 1408235914

品牌/車型: 賓士 V250d

鑑定日期: 2023-08-14

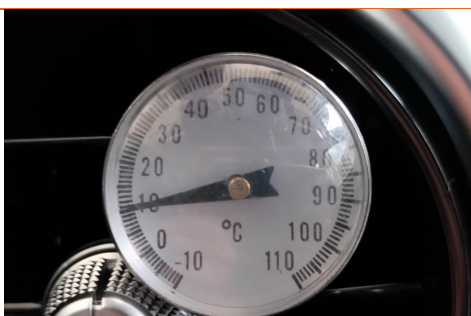
冷氣溫度

冷氣溫度: 10°C

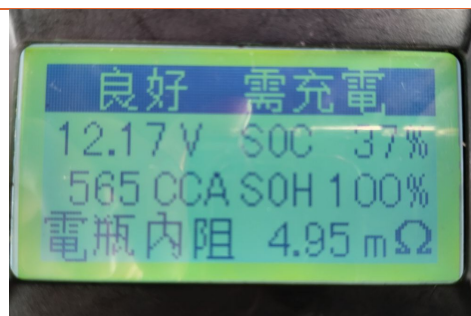
電瓶電壓

電瓶電壓: 12.1V
