第三方車輛鑑定報告書
TSI Vehicle Appraisal Report

報告書序號: 1408230154

品牌/車型: 本田 CR-V

車身號碼: RKTRM3850DF010154

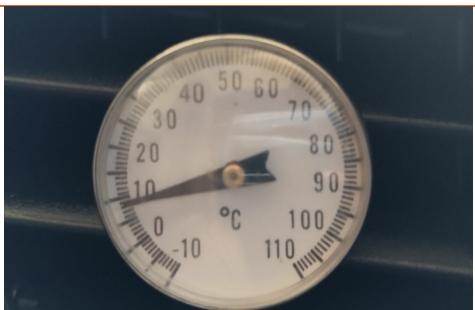
冷氣溫度

冷氣溫度: 8°C

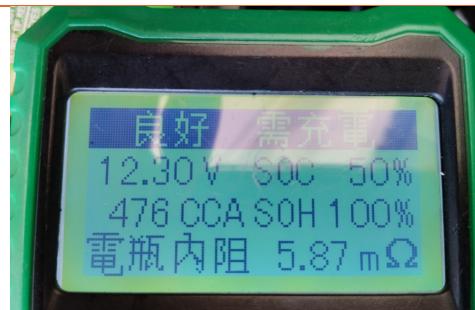
電瓶電壓

電瓶電壓: 12.3V
