## 第三方車輛鑑定報告書

## TSI Vehicle Appraisal Report

報告書序號: 2408239214

品牌/車型: 賓士 GLE43

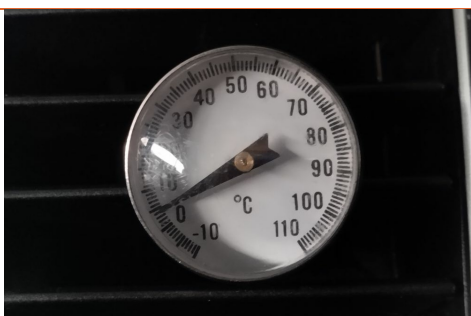
冷氣溫度

冷氣溫度: 4°C

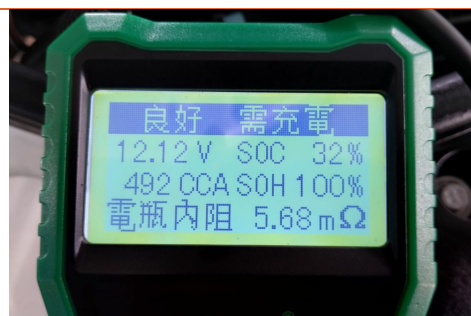
電瓶電壓

電瓶電壓: 12.1V
