## 第三方車輛鑑定報告書

## TSI Vehicle Appraisal Report

報告書序號: 1708238623

品牌/車型: 賓士 E300

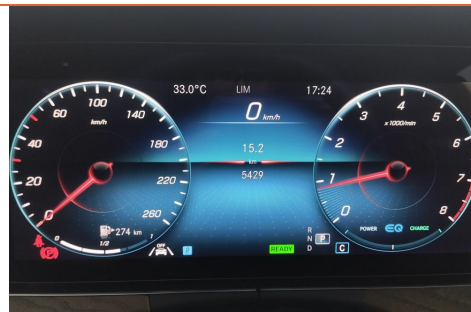
儀表板

儀表里程數: 5429 km

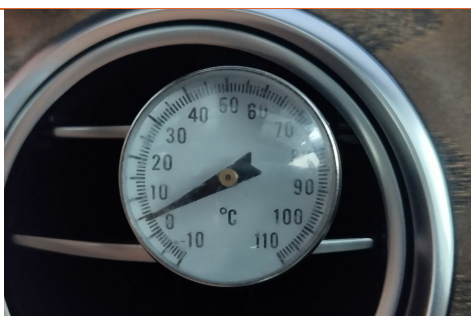
冷氣溫度

冷氣溫度: 4°C

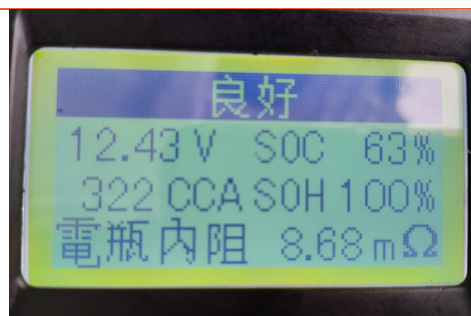
電瓶電壓

電瓶電壓: 12.4V

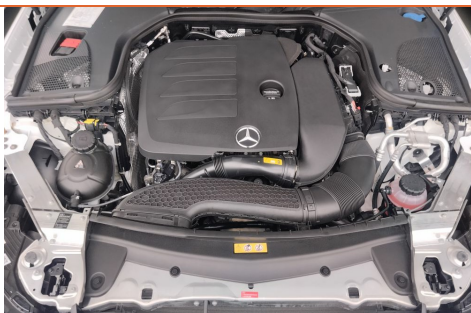
引擎室

引擎機件: 正常
