GOO 鑑定

U-Car Grading Report

自動車鑑定証

委託者 Principal			
委託人 / 車商名稱 Principal / Dealer	明龍汽車		
地址 Address	台北市北投區承德路6段505號		
車輛資料 Vehicle Information			
鑑定証號 Inspection number	C77823H0708		
車款・型號 Make / Type	MITSUBISHI/三菱 Lancer 菱帥 1.6		
出廠日期 Model / Year	2006年	顏色 Colour	黑
引擎號碼 Engine number	4G18J091827		
車身號碼 VIN Code	J50C3209		
儀表里程數 Mileage	63,213km	(註：里程數為鑑定時儀表顯示數字)	
總結報告 Vehicle Inspection Findings			
修復歷史 Body shell structure inspection	無	外觀钣件更換 Body & Stamping Parts	無
機能件 Machine operation	正常	泡水跡象 Flood damaged trace	無
外觀表現 Body part inspection	★★★★	內裝表現 Interior inspection	★★★★★
電瓶電壓 Battery voltage	12.5V	冷氣溫度 Air temperature	7度

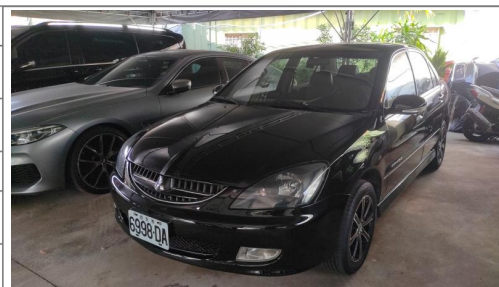
① 後底板&底橫樑 無	車體結構圖 	①9 右/左劍尾 無	①8 右/左前內飾板 無
② 右/左後葉子板 無		②0 右/左側側樑 無	①7 右/左側A柱 無
③ 右/左側C(D)柱 無		①6 避震器座 無	①5 左前大樑 無
④ 車頂/內支架 無		①4 上水箱支架 無	①3 下水箱支架 無
⑤ 右/左側戶定 無		①2 底盤/前底盤 無	
⑥ 右/左後大樑 無		①1 右前大樑 無	
⑦ 右/左輪軸 無	①0 後尾板 無		
⑧ 右/左側B柱 無	① 防火牆 無

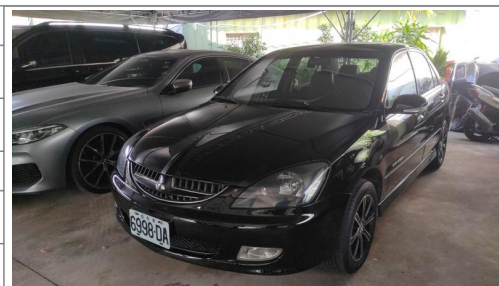
車輛狀態的細節						
極小	小	中	大	少許	多數	
不滿500日圓硬幣大小的程度	不滿卡片大小的程度	不滿A4尺寸的程度	A4尺寸以上	5~6個	7個以上	
刮傷、凹痕 中	飛石刮傷 部分		曾烤漆 有		<車窗類的狀態> 前檔玻璃 飛石刮傷 部分 <內裝特別記載事項> 把手類 磨傷、傷痕 有	
胎痕深度 9			胎痕深度 9			
刮傷、凹痕 小部分			曾烤漆 有			
曾烤漆 有			曾烤漆 有 凹痕 輕微 部分			
胎痕深度 9			胎痕深度 9			
曾烤漆 有			曾烤漆 有			
			磨傷、傷痕 小			
龜裂、磨傷 小
