## 第三方車輛鑑定報告書

## TSI Vehicle Appraisal Report

報告書序號: 2408238187

品牌/車型: 寶馬 318i

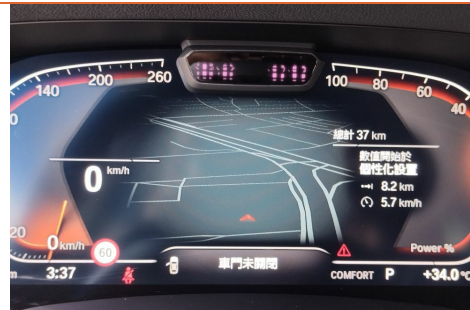
儀表板

儀表里程數: 37 km

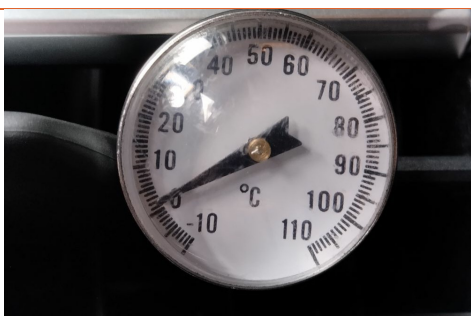
冷氣溫度

冷氣溫度: 2°C

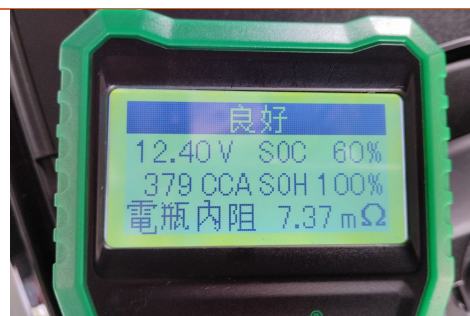
電瓶電壓

電瓶電壓: 12.4V

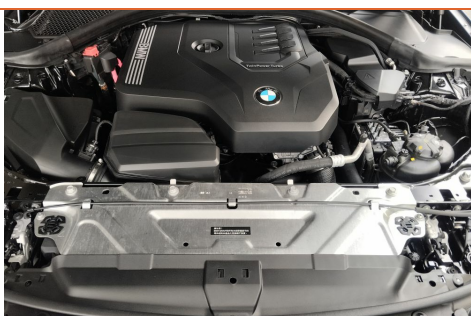
引擎室

引擎機件: 正常
