## 第三方車輛鑑定報告書

報告書序號: 1408232963

品牌/車型: 中華汽車 A190

鑑定日期: 2023-08-14

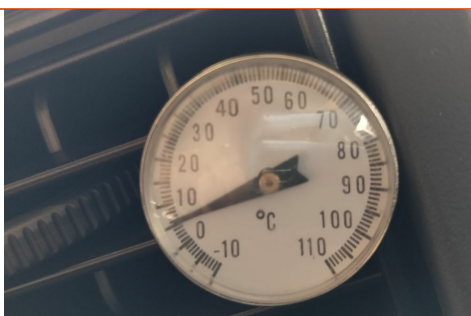
冷氣溫度

冷氣溫度: 6°C

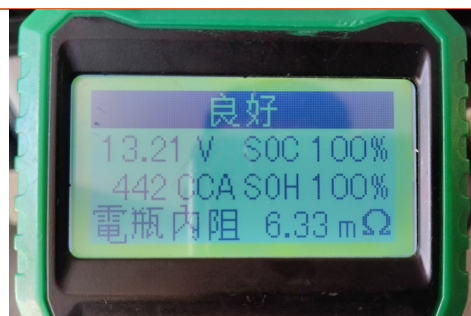
電瓶電壓

電瓶電壓: 13.2V
