## 第三方車輛鑑定報告書

報告書序號: 2808232382

品牌/車型: 賓士 C250

鑑定日期: 2023-08-28

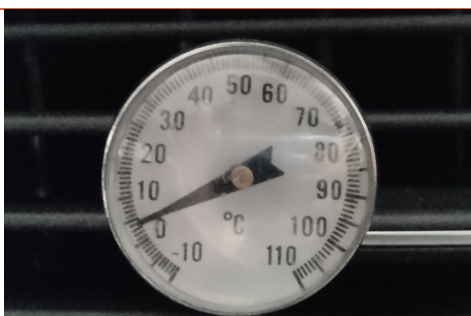
冷氣溫度: 3°C

冷氣溫度

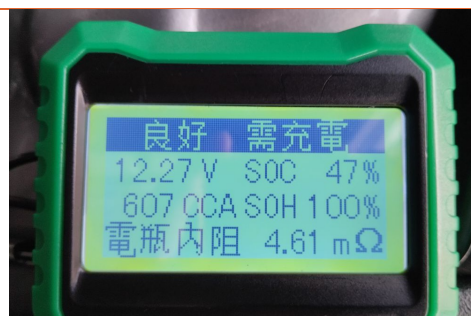
電瓶電壓: 12.2V

電瓶電壓
