## 第三方車輛鑑定報告書

報告書序號: 0509231668

品牌/車型: 保時捷 Cayenne Turbo

鑑定日期: 2023-09-05

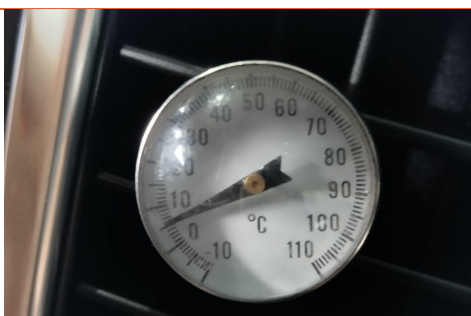
冷氣溫度

冷氣溫度: 5°C

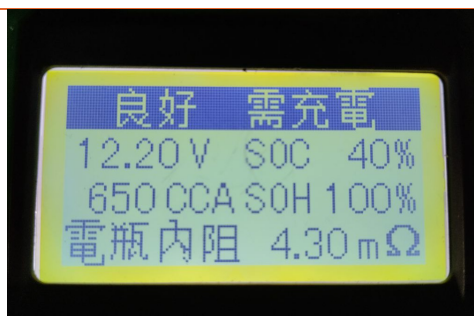
電瓶電壓

電瓶電壓: 12.2V
