## 第三方車輛鑑定報告書

報告書序號: 0509232931

品牌/車型: 日產 X-Trail

鑑定日期: 2023-09-05

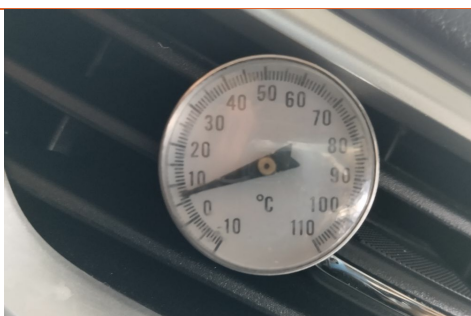
冷氣溫度

冷氣溫度: 7°C

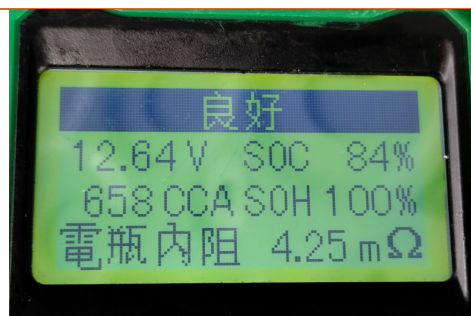
電瓶電壓

電瓶電壓: 12.6V
