## 第三方車輛鑑定報告書

報告書序號: 0509238667

品牌/車型: 路華 Range Rover Sport

車身號碼: SALWA2BV1JA408667

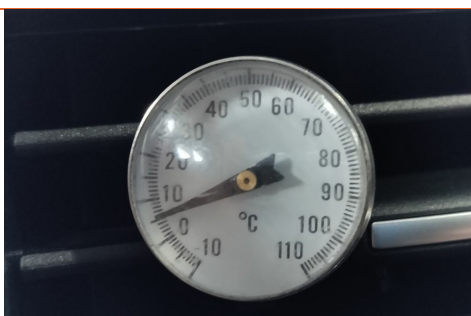
冷氣溫度

冷氣溫度: 5°C

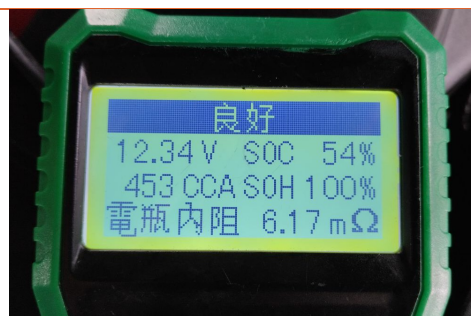
電瓶電壓

電瓶電壓: 12.3V

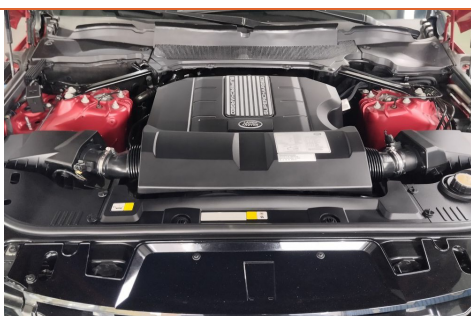
引擎室

引擎機件: 正常
