## 第三方車輛鑑定報告書

報告書序號: 0509235335

品牌/車型: 寶馬 118i

車身號碼: WBA1R5108J7B05335

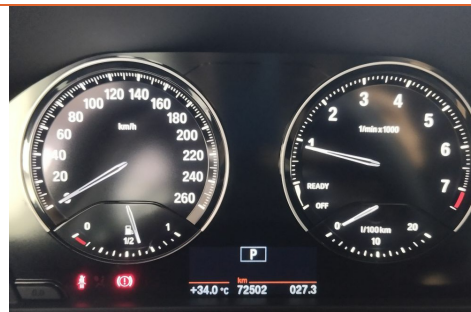
儀表板

儀表里程數: 72502 km

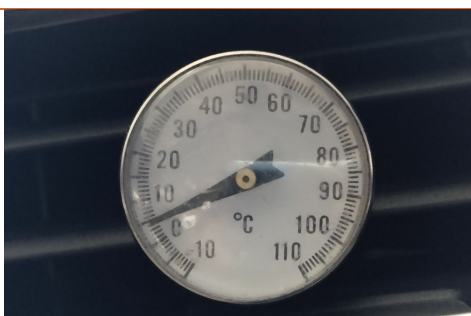
冷氣溫度

冷氣溫度: 5°C

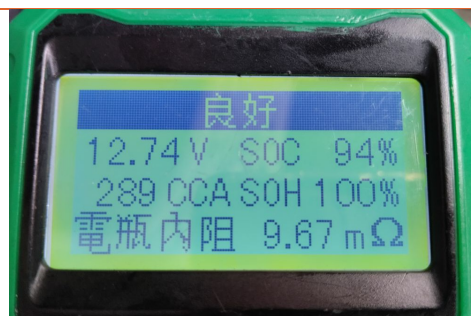
電瓶電壓

電瓶電壓: 12.7V

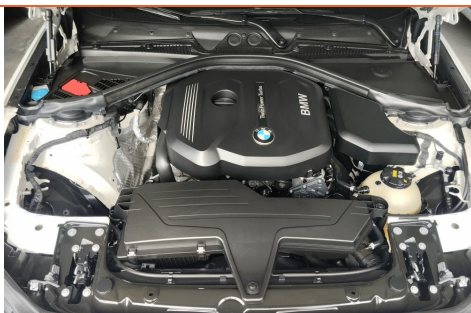
引擎室

引擎機件: 正常
