## 第三方車輛鑑定報告書

報告書序號: 1309234461

品牌/車型: 本田 HR-V

鑑定日期: 2023-09-13

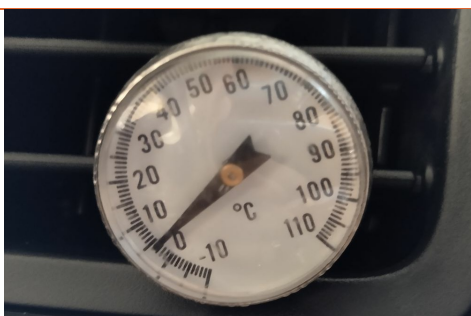
冷氣溫度

冷氣溫度: 3°C

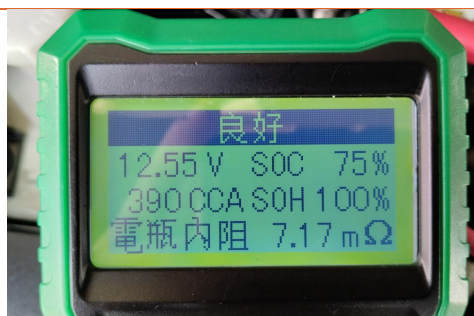
電瓶電壓

電瓶電壓: 12.5V
