## 第三方車輛鑑定報告書

報告書序號: 0210234715

品牌/車型: 賓士 GLA200

鑑定日期: 2023-10-02

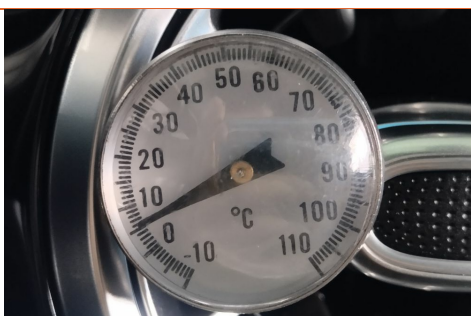
冷氣溫度

冷氣溫度: 5°C

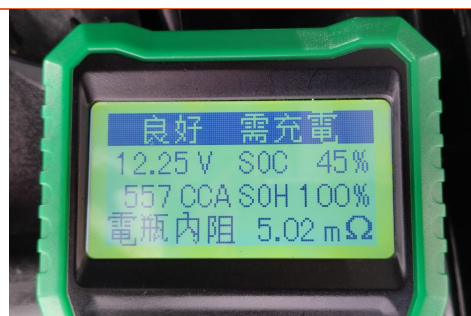
電瓶電壓

電瓶電壓: 12.2V
