第三方車輛鑑定報告書

報告書序號: 1210233573

品牌/車型: 賓士 E250

鑑定日期: 2023-10-12

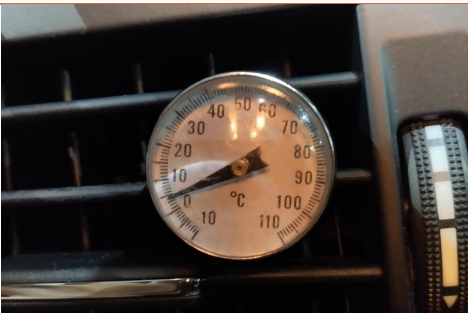
冷氣溫度

冷氣溫度: 4°C

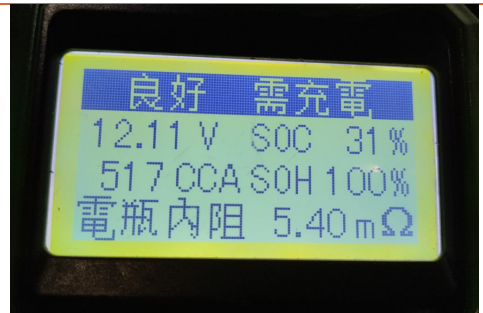
電瓶電壓

電瓶電壓: 12.1V
