## 第三方車輛鑑定報告書

## TSI Vehicle Appraisal Report

報告書序號: 1210234845

品牌/車型: 賓士 E300

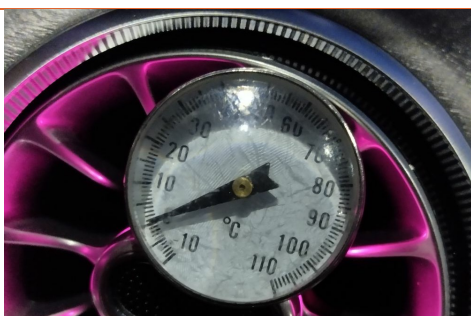
冷氣溫度

冷氣溫度: 1°C

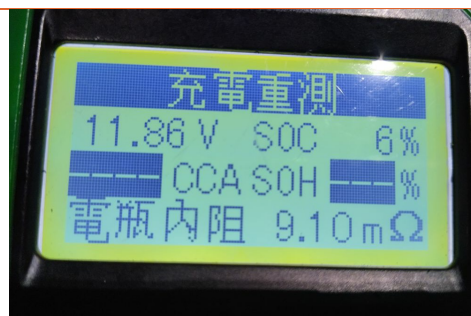
電瓶電壓

電瓶電壓: 11.8V

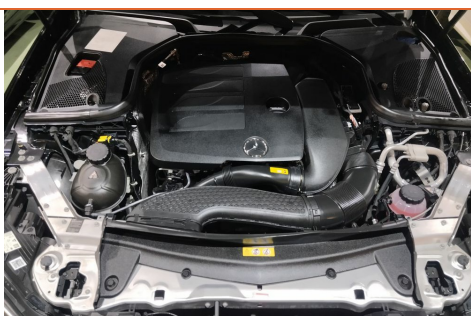
引擎室

引擎機件: 正常
