## 第三方車輛鑑定報告書

## 高級車鑑定報告書

報告書序號: 1210230334

品牌/車型: 賓士 S400

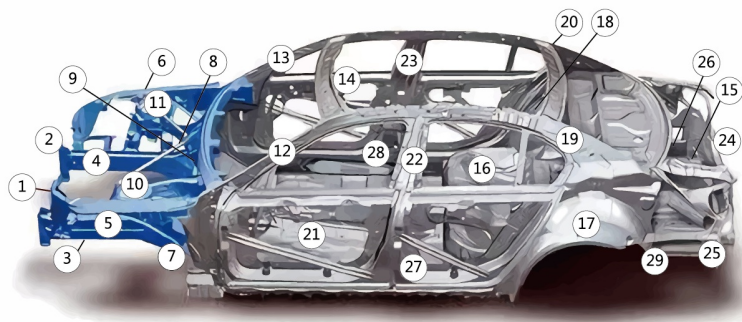
## 車體結構

| 3 左前大樑 | 11 右前避震器座 | 24 後尾板<br>損傷:小 |

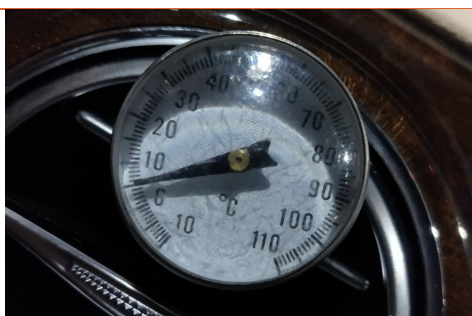
冷氣溫度

冷氣溫度: 5°C

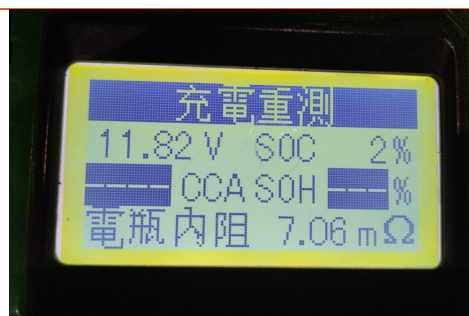
電瓶電壓

電瓶電壓: 11.8V
