## 第三方車輛鑑定報告書

報告書序號: 1210237112

品牌/車型: 瑪莎拉蒂 Levante

鑑定日期: 2023-10-12

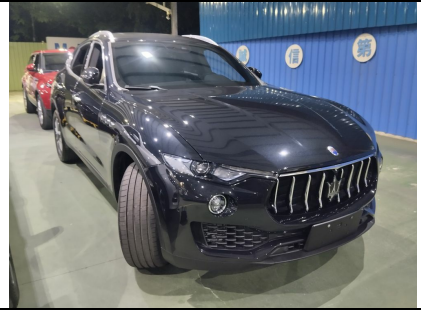
| | <table border="1"> <tr> <td>A1 左前葉子板<br/>烤漆:有</td> <td>B1 右前葉子板</td> </tr> <tr> <td>A2 左前門</td> <td>B2 右前門</td> </tr> <tr> <td>A3 左後門<br/>烤漆:有</td> <td>B3 右後門<br/>烤漆:有</td> </tr> <tr> <td>A4 左戶定</td> <td>B4 右戶定</td> </tr> <tr> <td>A5 左前輪胎/左前輪框<br/>胎紋深度:9</td> <td>B5 右前輪胎 /右前輪框<br/>胎紋深度:9</td> </tr> <tr> <td>A6 左後輪胎/左後輪框<br/>胎紋深度:5</td> <td>B6 右後輪胎 /右後輪框<br/>胎紋深度:5</td> </tr> <tr> <td>A7 左後葉子板<br/>烤漆:有</td> <td>B7 右後葉子板<br/>烤漆:有</td> </tr> <tr> <td>1 前保桿<br/>飛石痕:小</td> <td>4 車頂</td> </tr> <tr> <td>2 引擎蓋<br/>飛石痕:小</td> <td>5 行李箱蓋</td> </tr> <tr> <td>3 前擋風玻璃<br/>飛石痕:小</td> <td>6 後保桿</td> </tr> </table> | A1 左前葉子板<br>烤漆:有 | B1 右前葉子板 | A2 左前門 | B2 右前門 | A3 左後門<br>烤漆:有 | B3 右後門<br>烤漆:有 | A4 左戶定 | B4 右戶定 | A5 左前輪胎/左前輪框<br>胎紋深度:9 | B5 右前輪胎 /右前輪框<br>胎紋深度:9 | A6 左後輪胎/左後輪框<br>胎紋深度:5 | B6 右後輪胎 /右後輪框<br>胎紋深度:5 | A7 左後葉子板<br>烤漆:有 | B7 右後葉子板<br>烤漆:有 | 1 前保桿<br>飛石痕:小 | 4 車頂 | 2 引擎蓋<br>飛石痕:小 | 5 行李箱蓋 | 3 前擋風玻璃<br>飛石痕:小 | 6 後保桿 | <table border="1"> <tr> <td>A1 左前葉子板<br/>烤漆:有</td> <td>B1 右前葉子板</td> </tr> <tr> <td>A2 左前門</td> <td>B2 右前門</td> </tr> <tr> <td>A3 左後門<br/>烤漆:有</td> <td>B3 右後門<br/>烤漆:有</td> </tr> <tr> <td>A4 左戶定</td> <td>B4 右戶定</td> </tr> <tr> <td>A5 左前輪胎/左前輪框<br/>胎紋深度:9</td> <td>B5 右前輪胎 /右前輪框<br/>胎紋深度:9</td> </tr> <tr> <td>A6 左後輪胎/左後輪框<br/>胎紋深度:5</td> <td>B6 右後輪胎 /右後輪框<br/>胎紋深度:5</td> </tr> <tr> <td>A7 左後葉子板<br/>烤漆:有</td> <td>B7 右後葉子板<br/>烤漆:有</td> </tr> <tr> <td>1 前保桿<br/>飛石痕:小</td> <td>4 車頂</td> </tr> <tr> <td>2 引擎蓋<br/>飛石痕:小</td> <td>5 行李箱蓋</td> </tr> <tr> <td>3 前擋風玻璃<br/>飛石痕:小</td> <td>6 後保桿</td> </tr> </table> | A1 左前葉子板<br>烤漆:有 | B1 右前葉子板 | A2 左前門 | B2 右前門 | A3 左後門<br>烤漆:有 | B3 右後門<br>烤漆:有 | A4 左戶定 | B4 右戶定 | A5 左前輪胎/左前輪框<br>胎紋深度:9 | B5 右前輪胎 /右前輪框<br>胎紋深度:9 | A6 左後輪胎/左後輪框<br>胎紋深度:5 | B6 右後輪胎 /右後輪框<br>胎紋深度:5 | A7 左後葉子板<br>烤漆:有 | B7 右後葉子板<br>烤漆:有 | 1 前保桿<br>飛石痕:小 | 4 車頂 | 2 引擎蓋<br>飛石痕:小 | 5 行李箱蓋 | 3 前擋風玻璃<br>飛石痕:小 | 6 後保桿 |

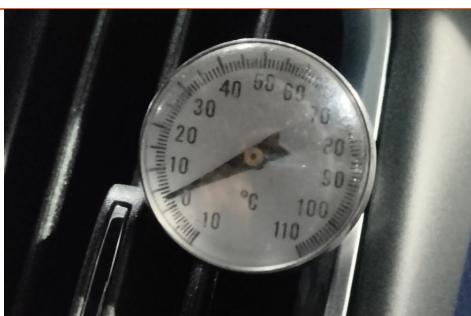
冷氣溫度

冷氣溫度: 3°C

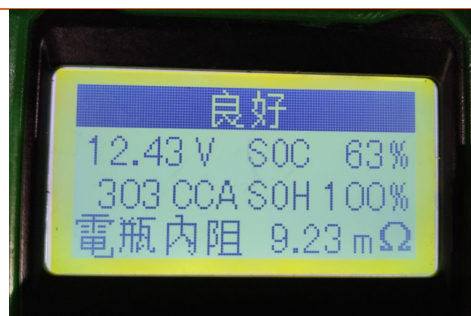
電瓶電壓

電瓶電壓: 12.4V
