## 第三方車輛鑑定報告書

## TSI Vehicle Appraisal Report

報告書序號: 1610237440

品牌/車型: 賓士 GLE450

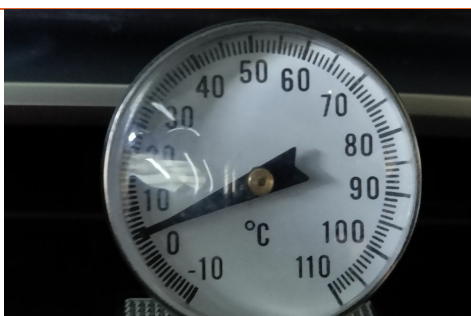
冷氣溫度

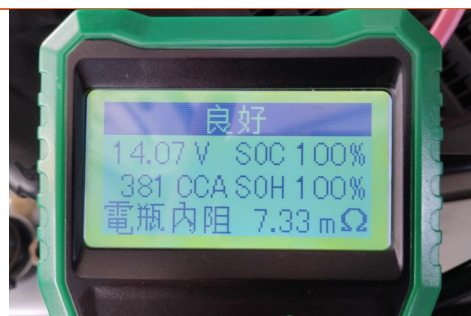
電瓶電壓
