第三方車輛鑑定報告書
TSI Vehicle Appraisal Report

高級車鑑定報告書

報告書序號: 1210231653

品牌/車型: 路華 Range Rover Evoque

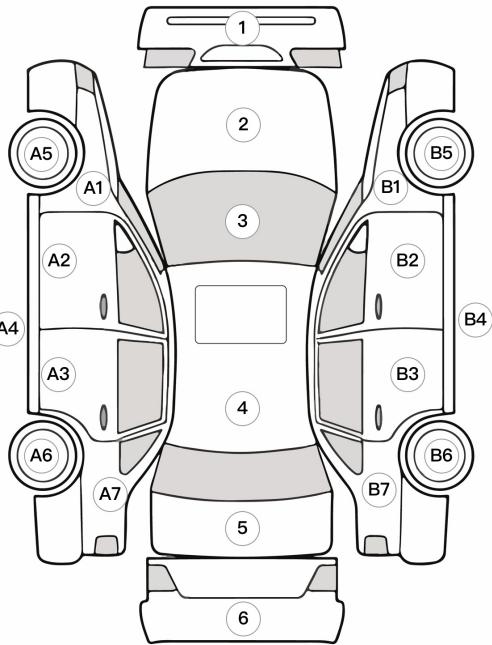
車體狀態細節-外觀

A1 左前葉子板	B1 右前葉子板
	A2 左前門	B2 右前門
	A3 左後門	B3 右後門
	A4 左戶定	B4 右戶定
	A5 左前輪胎/左前輪框 胎紋深度:9	B5 右前輪胎/右前輪框 胎紋深度:9/ 刮傷:小
	A6 左後輪胎/左後輪框 胎紋深度:9	B6 右後輪胎/右後輪框 胎紋深度:9/ 刮傷:小
	A7 左後葉子板	B7 右後葉子板
	1 前保桿	4 車頂
	2 引擎蓋	5 行李箱蓋 烤漆:有
	3 前擋風玻璃	6 後保桿

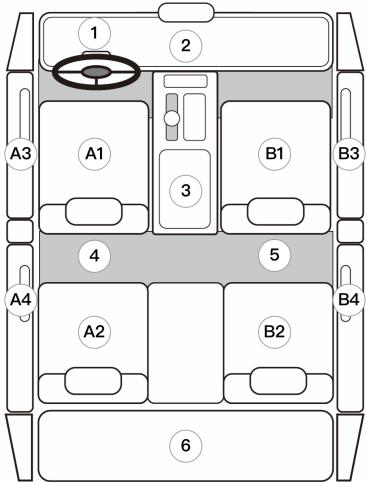
車體狀態細節-內裝

A1 左前座 <small>磨損:小</small>	B1 右前座 <small>磨損:小</small>
A2 左後座	B2 右後座
A3 左前門飾板	B3 右前門飾板
A4 左後門飾板	B4 右後門飾板
1 方向盤 <small>磨損:小</small>	4 地毯
2 儀表板	5 車頂蓬
3 扶手/排檔桿	6 後行李箱/音響架

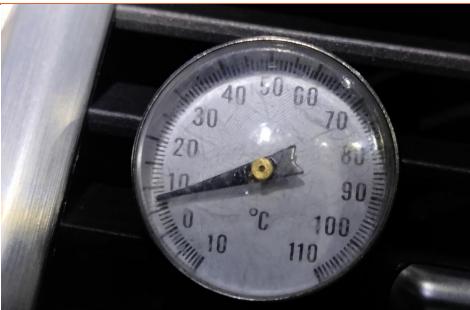
冷氣溫度

冷氣溫度: 7°C

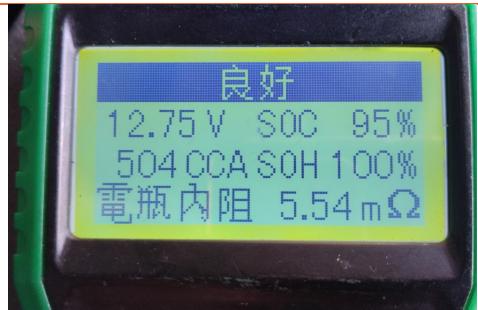
電瓶電壓

電瓶電壓: 12.7V

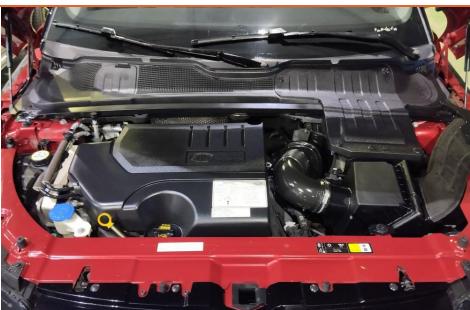
引擎室

引擎機件: 正常
