第三方車輛鑑定報告書

高級車鑑定報告書

報告書序號: 1210237272

品牌/車型: 捷豹 XF

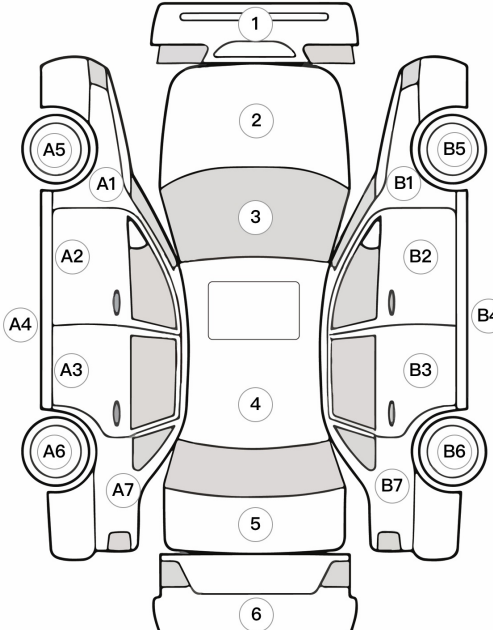
車體狀態細節-外觀

A1 左前葉子板	B1 右前葉子板
	A2 左前門	B2 右前門
	A3 左後門	B3 右後門
	A4 左戶定	B4 右戶定
	A5 左前輪胎/左前輪框 胎紋深度:9/刮傷:小	B5 右前輪胎 /右前輪框 胎紋深度:9
	A6 左後輪胎/左後輪框 胎紋深度:9	B6 右後輪胎 /右後輪框 胎紋深度:9/刮傷:小
	A7 左後葉子板	B7 右後葉子板
<p>外觀損傷大小說明</p> <p>微: 不滿一指大小的程度</p> <p>小: 不滿一手掌大小的程度</p> <p>中: 不滿兩手掌大小的程度</p> <p>大: 兩手掌大小以上的程度</p>	1 前保桿 飛石痕:小	4 車頂
	2 引擎蓋 飛石痕:小	5 行李箱蓋
	3 前擋風玻璃 飛石痕:小	6 後保桿

【左側裙】:刮傷:小【全車外觀】:全車烤漆:有【註記】

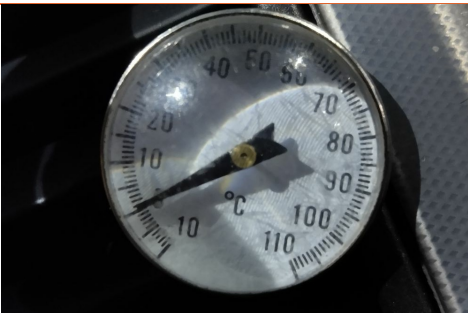
冷氣溫度

冷氣溫度: 1°C

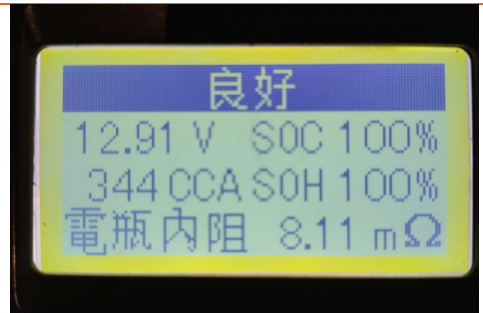
電瓶電壓

電瓶電壓: 12.9V
