## 第三方車輛鑑定報告書

報告書序號: 2410230104

品牌/車型: 賓士 GLB35

鑑定日期: 2023-10-24

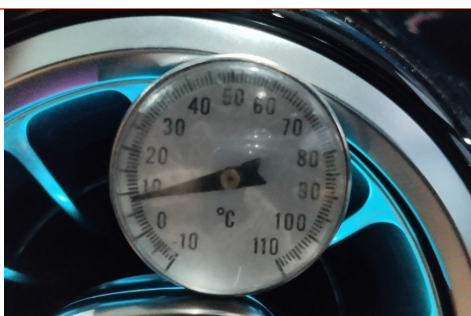
冷氣溫度

冷氣溫度: 8°C

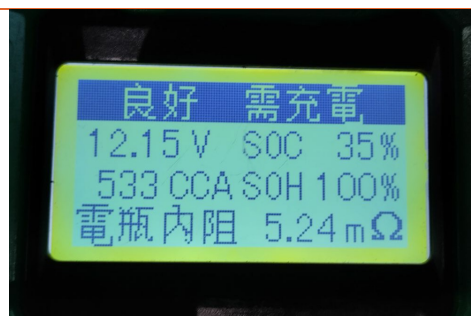
電瓶電壓

電瓶電壓: 12.1V

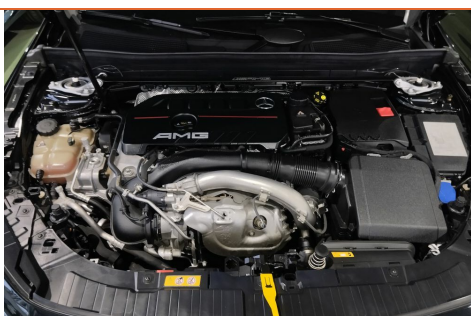
引擎室

引擎機件: 正常
