第三方車輛鑑定報告書

高級車鑑定報告書

報告書序號: 1210239110

品牌/車型: 賓士 SL320

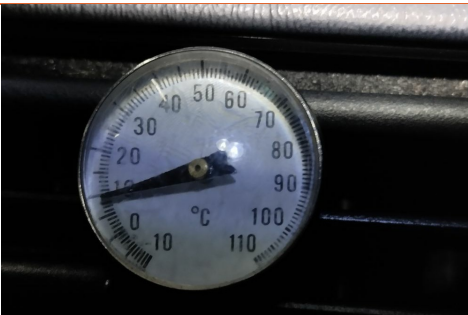
冷氣溫度

冷氣溫度: 9°C

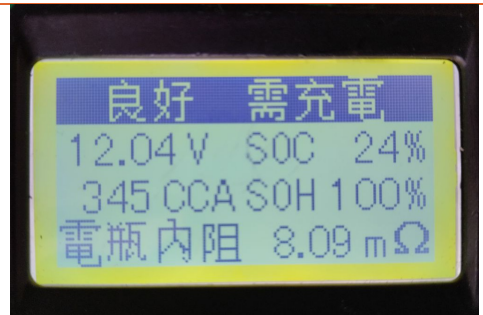
電瓶電壓

電瓶電壓: 12V

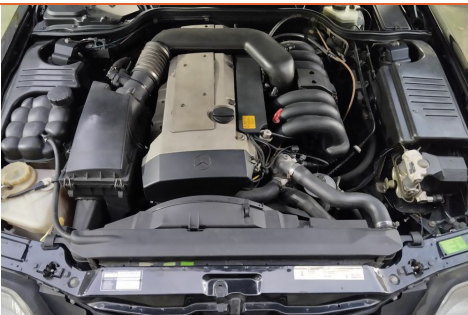
引擎室

【引擎】:滲油:有【全車外觀】:全車烤漆:有【註記】
