## 第三方車輛鑑定報告書

報告書序號: 2410230133

品牌/車型: 極致 Q50

鑑定日期: 2023-10-24

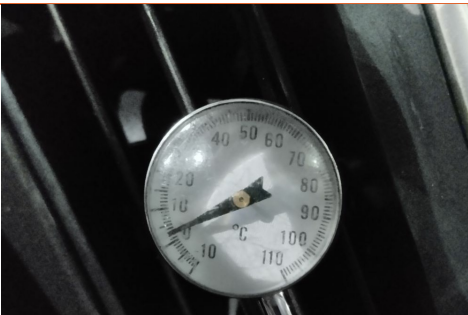
冷氣溫度

冷氣溫度: 2°C

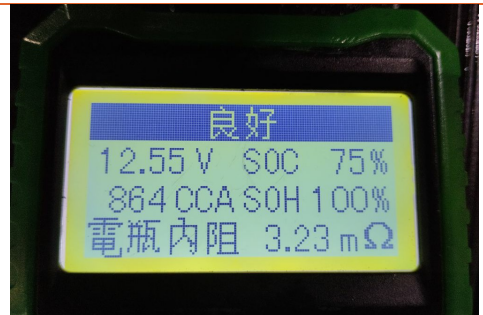
電瓶電壓

電瓶電壓: 12.5V

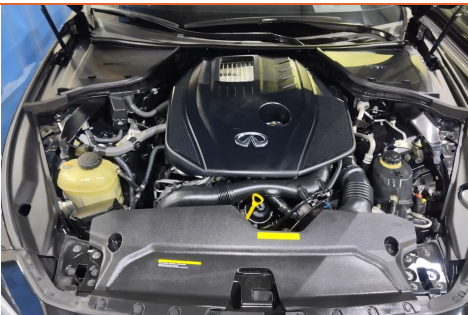
引擎室

引擎機件: 正常
