第三方車輛鑑定報告書  
TSI Vehicle Appraisal Report

# 高級車鑑定報告書

報告書序號: 1610230207

品牌/車型: 鈴木 Jimny

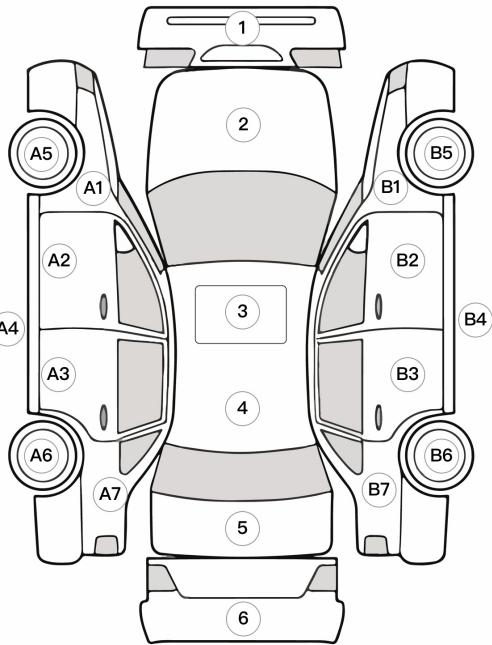
## 車體狀態細節-外觀

A1 左前葉子板	B1 右前葉子板
	A2 左前門	B2 右前門
	A3 左後門	B3 右後門
	A4 左戶定	B4 右戶定
	A5 左前輪胎/左前輪框 胎紋深度:9/ 刮傷:小	B5 右前輪胎/右前輪框 胎紋深度:9
	A6 左後輪胎/左後輪框 胎紋深度:9	B6 右後輪胎/右後輪框 胎紋深度:9
	A7 左後葉子板	B7 右後葉子板
	1 前保桿 飛石痕:小	4 車頂
	2 引擎蓋 飛石痕:小	5 行李箱蓋
	3 前擋風玻璃 飛石痕:小	6 後保桿

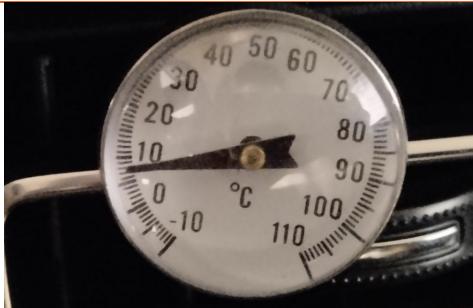
冷氣溫度

冷氣溫度: 7°C

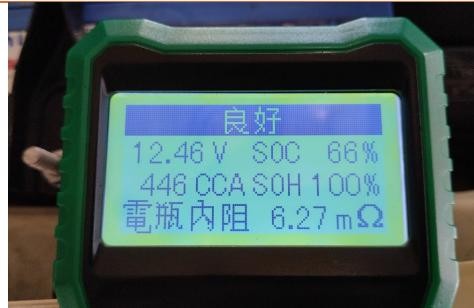
電瓶電壓

電瓶電壓: 12.4V
