第三方車輛鑑定報告書

報告書序號: 3010235707

品牌/車型: 富豪 V60 Cross Country

鑑定日期: 2023-10-30

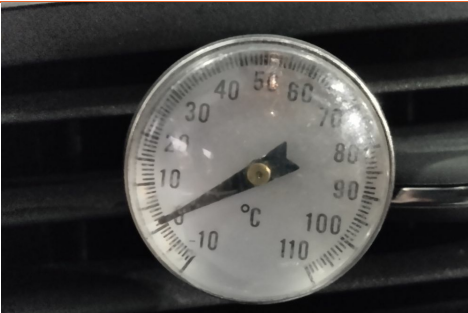
冷氣溫度

冷氣溫度: 1°C

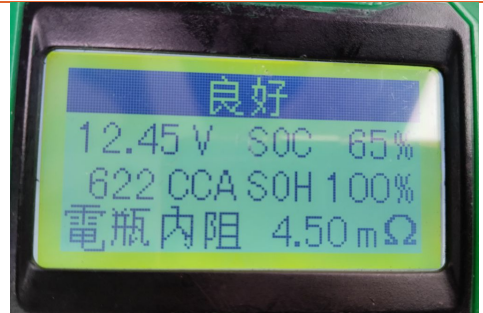
電瓶電壓

電瓶電壓: 12.4V
