## 第三方車輛鑑定報告書

報告書序號: 0911238675

品牌/車型: 賓士 GLC200

鑑定日期: 2023-11-09

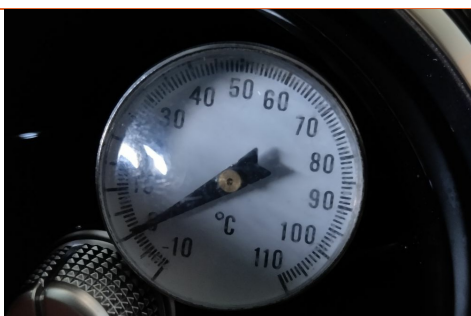
冷氣溫度

冷氣溫度: 1°C

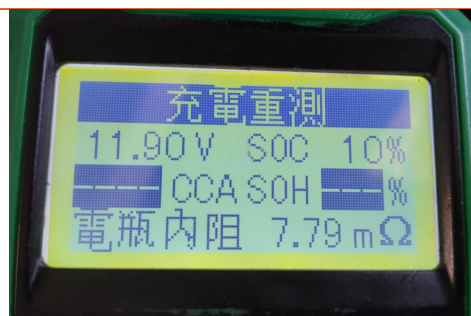
電瓶電壓

電瓶電壓: 11.9V
